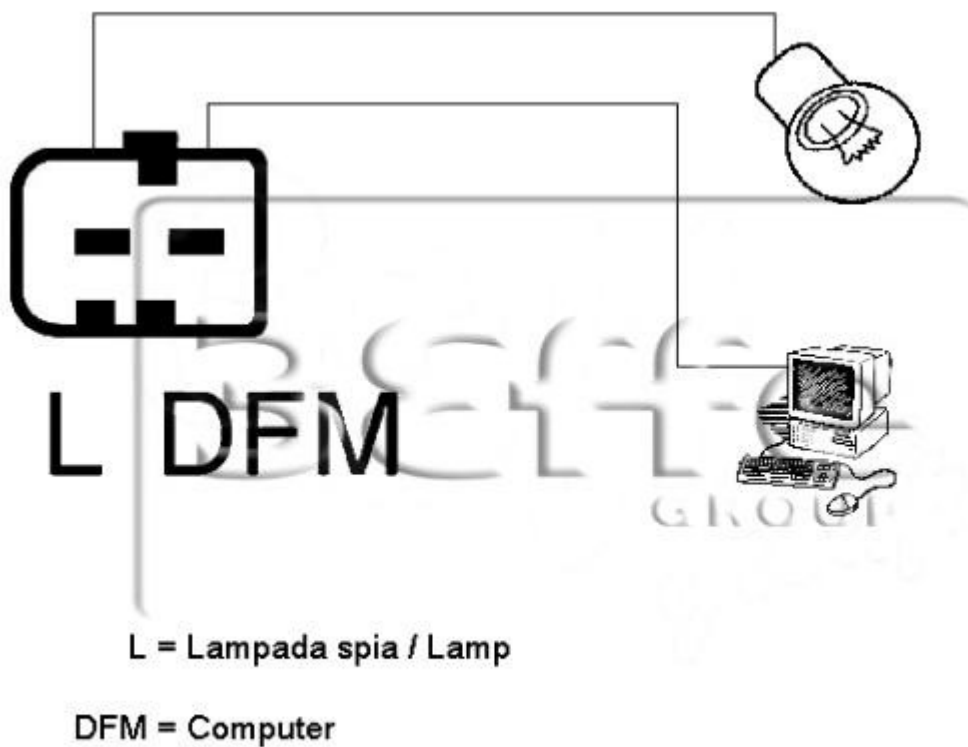
In alcuni veicoli che montano questo Alternatore, è stata spesso riscontrata la rottura del filo ( L ) all'altezza della spina/giuntura vicino al cambio.
