# CS 1245

Ford, Jaguar

# ATTENZIONE

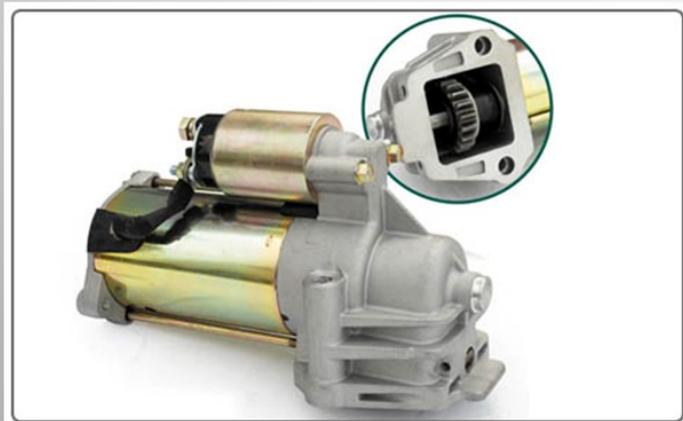
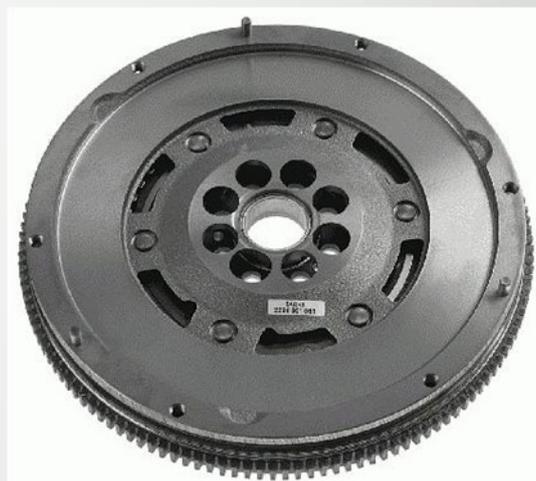
In molti modelli FORD , dove è installato il seguente motorino di avviamento , e in particolare nel modello ( **FORD FOCUS 1.8 TDCI** ) sul volano Doppia Massa è presente una rondella di plastica che separa i due lati del volano . Se la rondella si guasta causa lo sfregamento della massa primaria contro la massa secondaria generando piccoli residui metallici che depositano sul motorino avviamento .

**Tali residui metallici provocano la rottura del nuovo motorino di avviamento**

In presenza di residui metallici all'interno della campana del motorino di avviamento

**SOSTITUIRE SEMPRE ILVOLANO DOPPIA MASSA**

**non sarà riconosciuta la garanzia se non viene applicata tale procedura**
