663162

CONNETTORE

ISTRUZIONI DI MONTAGGIO

220359/220359A, 220376/220376A, 220686/220686A MOTORINO D'AVVIAMENTO ISTRUZIONI DI MONTAGGIO

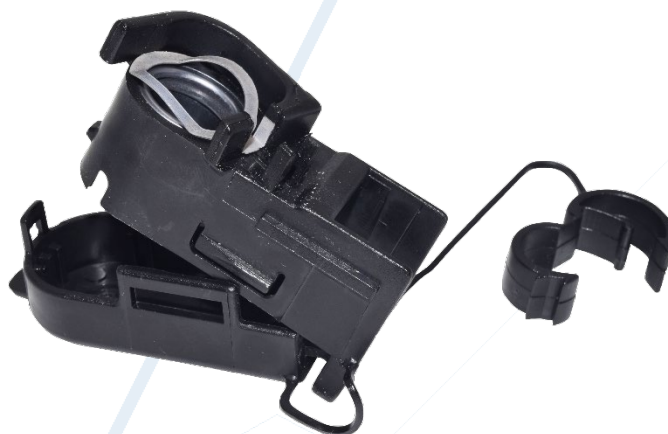
Il connettore ERA 663162 può essere applicato sulle versioni O.E./O.E.S./A.M. per motori FIAT, benzina 875cc, 964cc, 1242cc, 1368cc e gasolio 1.3 Multijet.

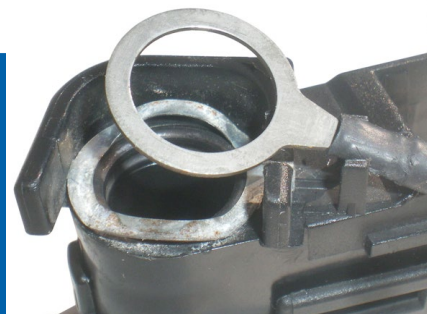
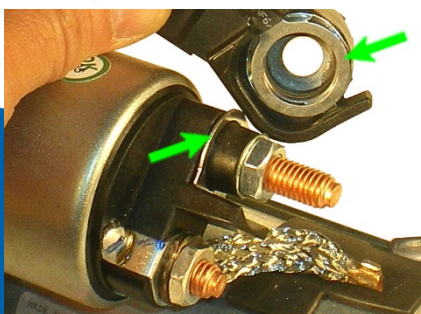
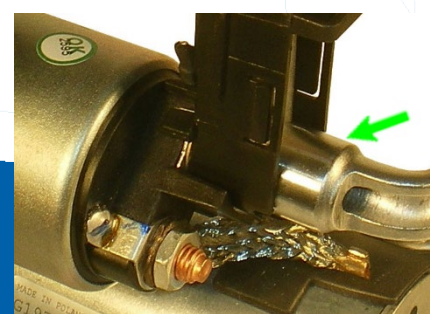
Il contatto con il 50 è il più complesso in quanto è presente un occhiello tenuto in posizione da una rondella elastica.

Tale soluzione va in crisi nel momento in cui si accumula molta sporcizia ed ossido fra le superfici. La struttura in plastica porta contatti è facilmente oggetto di chiusura eccessiva oppure insufficiente da parte del meccanico, inoltre soffre per sua natura gli sbalzi termici, questo è una criticità frequente. Esiste anche l'incognita della rondella che, con il tempo, le vibrazioni, gli sbalzi di temperatura riduce il precarico assiale e può determinare falsi contatti, scintillii, discontinuità di funzionamento. Tutto questo a sua volta determina situazioni sgradevoli quali:

- Smontare il connettore elettrico dal motorino
- Controllare e pulire con cura connettore e molla, verificare integrità del supporto in plastica, eliminare ogni contaminante quale sporco, ossido, ruggine.
- Serrare con attrezzo idoneo.
- Se necessario consigliamo la sostituzione del connettore, ERA 663162
