# CS 1245

Ford, Jaguar

# ATTENZIONE

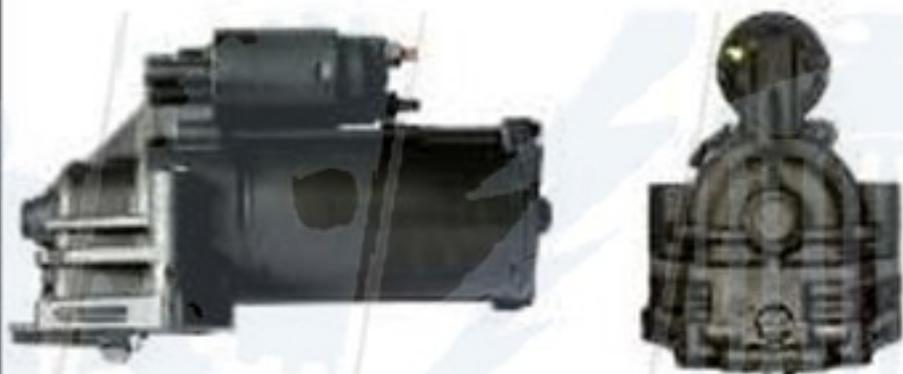
In molti modelli FORD , dove è installato il seguente motorino di avviamento , e in particolare nel modello ( **FORD FOCUS 1.8 TDCI** ) sul volano Doppia Massa è presente una rondella di plastica che separa i due lati del volano . Se la rondella si guasta causa lo sfregamento della massa primaria contro la massa secondaria generando piccoli residui metallici che depositano sul motorino avviamento .

**Tali residui metallici provocano la rottura del nuovo motorino di avviamento**

In presenza di residui metallici all'interno della campana del motorino di avviamento

**SOSTITUIRE SEMPRE ILVOLANO DOPPIA MASSA**

**non sarà riconosciuta la garanzia se non viene applicata tale procedura**
