220712 E 220712A

MOTORINO D'AVVIAMENTO

ISTRUZIONI DI MONTAGGIO

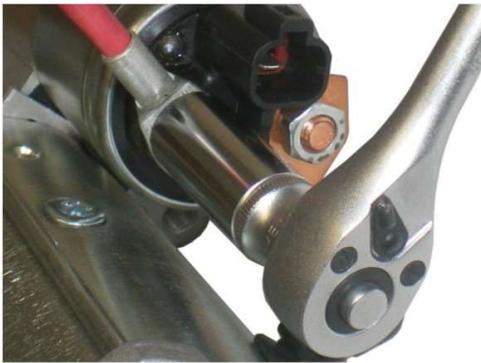
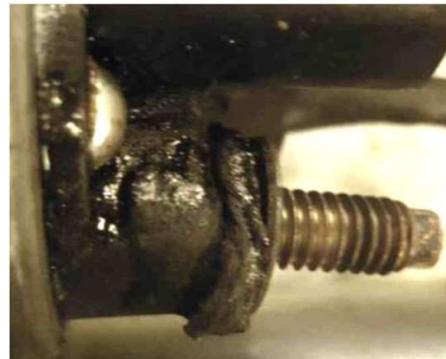
Le vetture CHEVROLET Captiva (motore Diesel 2,2L Z22D1, 4 cilindri, 16v) sono state commercializzate con cavo batteria di lunghezza inadeguata.

Durante il normale funzionamento del motore, le vibrazioni possono determinare lo svitamento del connettore del cavo sull'elettromagnete del motorino. Di conseguenza, il motorino inizialmente richiede maggiore corrente, successivamente il contatto instabile genera delle scintille e infine, l'incremento della temperatura, porta a danni irreparabili al cavo e al motorino.

1. Bloccare in maniera efficace il connettore sul motorino
2. Sostituire eventualmente il cavo batteria-motorino con uno di lunghezza superiore.
