Molti Veicoli che montano questo Motorino di Avviamento soffrono dei cortocircuiti del blocco chiave .

## OPEL :

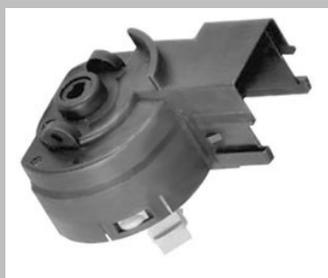
Questo problema provoca la bruciatura dell'elettromagnete del motorino avviamento , o la rottura del pignone che rimane innestato nella corona già in movimento .

Sostituire quindi sempre il blocco chiave se sullo stesso sono riportati i seguenti codici Opel :

**Per le applicazioni Opel la stessa casa costruttrice impone la sostituzione del blocco chiave contemporaneamente al motorino di avviamento.**

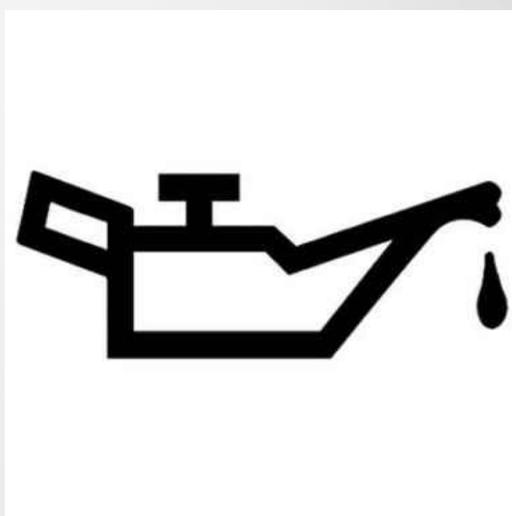
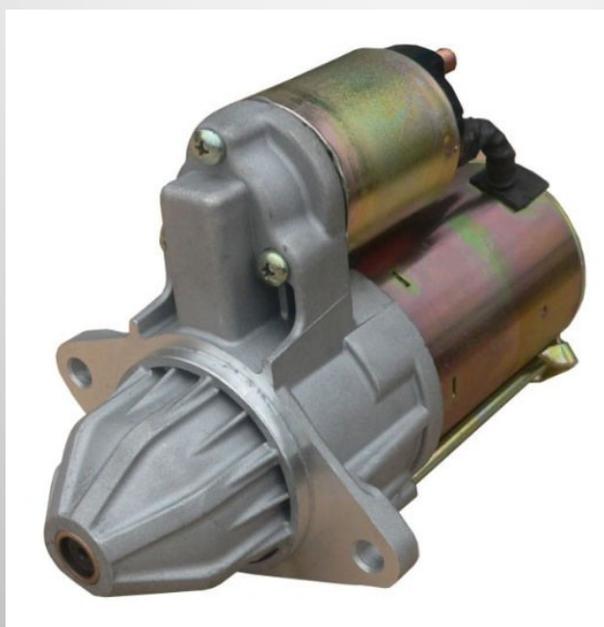
**In molti veicoli che montano questo Motorino di Avviamento si è presentato il problema che dell'olio proveniente dalla parte posteriore del motore, si riversi sul motorino danneggiandolo.**

**Prima di installare la nuova unità assicurarsi che non vi siano perdite.**
